PCI 時に OFDI による 3D 画像が有効であった 1 症例

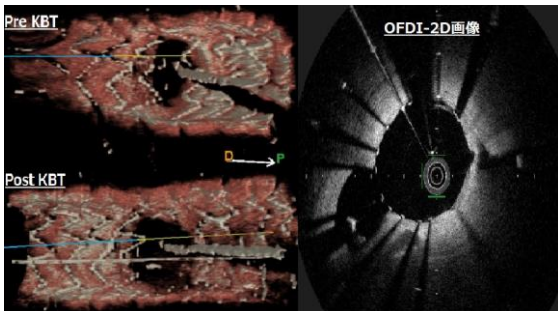
【症例】73 歳男性。#7 に狭窄を認め、同部位に Promus stent を留置した。#9 側へ distal の stent cell を狙って wire cross したが、OFDI-2D 画像では、proximal 側から wire cross されているような画像であった。しかし、OFDI-3D 画像を構築したところ、上記の画像は分岐入口部に突出した狭い crown の部分をみていることがわかり、re-cross しても stent の変形を招くと予想され、wire は適切な位置にあると判断しえた。KBT 後の OFDI-3D 画像で分岐対側の strut の倒れ込みを確認し、手技を終了した。
